Austausch hintere Federn

<https://www.smart-wiki.net/> - Smart WIKI

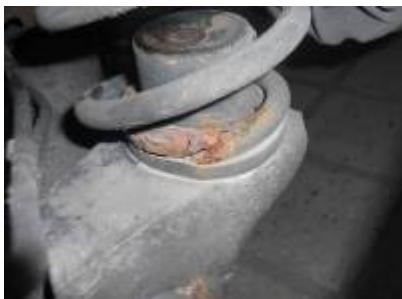
Dieser Übeltäter wurde beim Reifenwechsel entdeckt. Immer eine gute Gelegenheit mal nach dem Rechten zu sehen (Federung, Zustand Bremsleitungen...). Es besteht die Gefahr, dass das Bruchstück während der Fahrt herunterfällt und den Reifen beschädigt.
