— *ottomike* 2012/08/05 23:08

Austausch hintere Federn

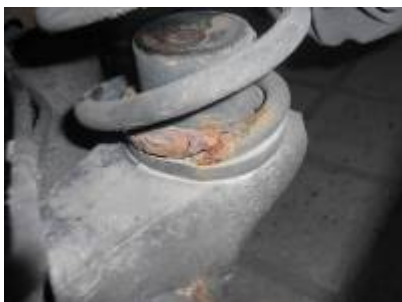
Dieser Übeltäter wurde beim Reifenwechsel entdeckt. Immer eine gute Gelegenheit mal nach dem Rechten zu sehen (Federung, Zustand Bremsleitungen...). Es besteht die Gefahr, dass das Bruchstück während der Fahrt herunterfällt und den Reifen beschädigt.
