Wassereinbruch

Seitenscheiben

From:
<https://www.smart-wiki.net/> - **Smart WIKI**

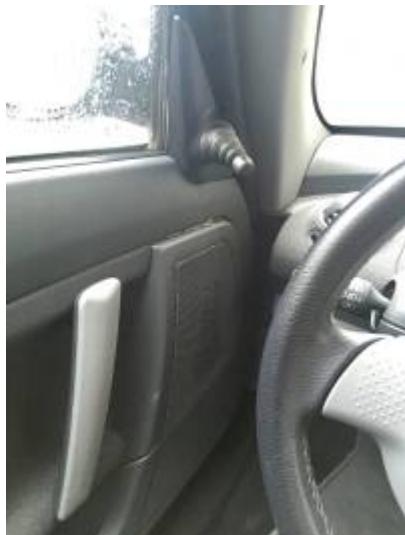
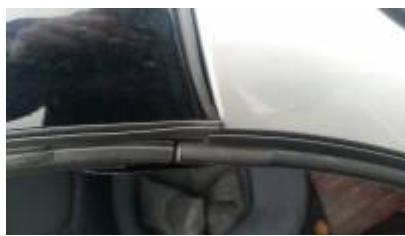
Vorne

Wasser läuft vorne über die Türinnenverkleidung und Lautsprecherabdeckung.

- Spiegeldreieck lösen und Übergang von Dichtung Spiegeldreieckspitze zur Scheibe optimieren. Sollte dadurch eine Verdickung entstehen, diese mit einer scharfen Schere vorsichtig abtragen.
- Falls Dachspitzendichtung bei geschlossener Türe zu stark verformt wird, gesamtes Spiegeldreieck lösen und leicht nach hinten kippen.
- Verschraubungen an den Spiegeldreiecken mit Aufkleber wasserdicht abkleben.
- Wurde die Spiegeldreieckinnenverkleidung gelöst, so muss die innere Dichtnaht erneuert werden.
- Horizontal verlaufende Dichtung innen zwischen Scheibe und Oberkante Türverkleidung darf nicht blockiert sein. Wasser muss innen über die Scheibe in die Türverkleidung laufen können.
- Anbringen einer selbstklebenden V-Dichtung auf beiden Seiten. Diese ist unauffällig und wirkt wie eine Regenrinne. Außerdem wird das Hereintropfen von Wasser beim Öffnen der Türen während Regen verhindert.
