ABS Ring tauschen - Antriebswelle tauschen

<https://www.smart-wiki.net/> - **Smart WIKI**

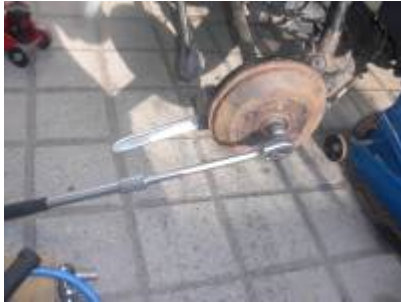
Ein defekter ABS Ring macht sich bemerkbar indem der Smart beim bremsen in den Stand kurz vor Stillstand noch kurz das ABS zuschaltet. Hier ist der Geberring durch Unterwanderung von Rost aufgebrochen. Das Problem tritt überwiegend hinten (Geber an den Antriebswellen) auf.

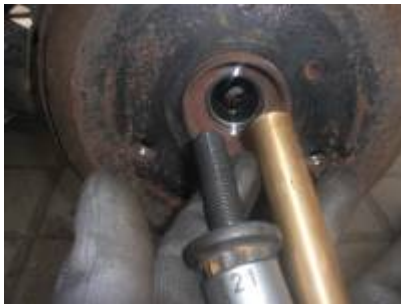
Auf dem Bild sieht man, dass die Welle bereits „ausgeklopft“ wurde. Hierzu habe ich den HAZET Messingdorn 2534 verwendet. Sicherlich geht auch ein anderes Werkzeug, eine Verlängerung beispielsweise.

Mit einer Vielzahn Nuss Grösse 21 die zentrale Achsschraube wechseln. Diese kann wieder verwendet werden. Anschließend mit einer SW 15 Nuss die Radschrauben öffnen, Smart anheben, absichern und Räder demontieren (auf dem Foto ist das Rad schon ab - geht ebenfalls).

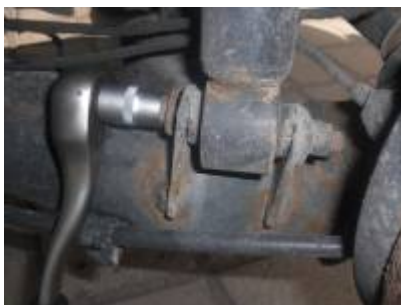
Diese Schraube ist leicht zu bewegen. Nicht festgegammelt. Ein Traum!

Ich habe es noch nie geschafft in diesem Zustand die Welle schon auszufeldeln. Daher noch den Dämpfer unten demontieren

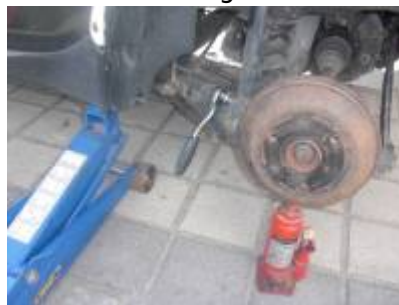
Größe E14 (Torx) Trommelbremse mit Wagenheber etwas abstützen.

Zudem muss die X-Strebe radseitig abgenommen werden
<http://www.smart-wiki.net/450/x-strebe#verschleissteile>

Danach kann die Antriebswelle entnommen werden. Es läuft getriebeseitig nichts heraus. Vorsichtig hantieren und den Simmerring nicht beleidigen.

Bei Wiedermontage der X-Strebe Besonderheiten beachten! Festziehen erst wenn das Auto auf vier Rädern steht.
