ABS Ring tauschen - Antriebswelle tauschen

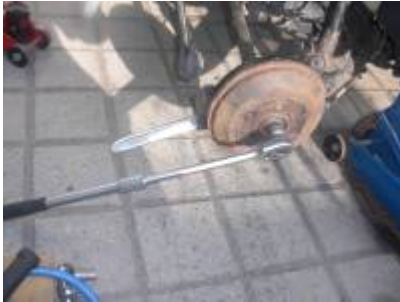
Ein defekter ABS Ring macht sich bemerkbar indem der Smart beim bremsen in den Stand kurz vor Stillstand noch kurz das ABS zuschaltet. Hier ist der Geberring durch Unterwanderung von Rost aufgebrochen. Das Problem tritt überwiegend hinten (Geber an den Antriebswellen) auf.
