# Hauptbremszylinder erneuern

## Hauptbremszylinder Erneuern des Hauptbremszylinder

Moin, ich habe beim 2003er [CDI](#) den Hauptbremszylinder (HBZ) gewechselt. Hier die Beschreibung dessen, was ich mir gedacht und was ich getan habe. Ich kann nicht garantieren, dass das in allen Punkten richtig ist, oder ob es nicht bessere Wege gibt.

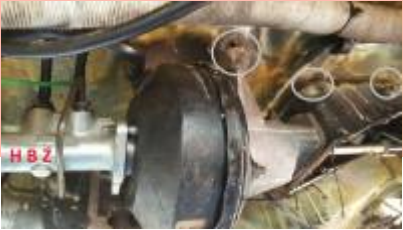
Nachdem die hinteren Räder bei vollständig durchgetretender Bremse - mit extrem langen Bremsweg - nicht mehr gebremst wurden, wurde der HBZ getauscht (Dez 2015). Wie oben auf dem Bild zu sehen (ggf. anklicken für grosse Darstellung) stehen hier die oberen Anschlüsse zur Anbindung des Bremsflüssigkeitsbehälters eng zusammen (Variante 1, oben beschrieben). Vermutlich wurde diese Bauform bis BJ 2003 verwendet. Das Ersatzteil war ebenfalls von METELLI mit der Teile-Nummer 050583 für knapp 70 Euro bei Ebay. Das Original war wie beschrieben aus schwarzen Guss, der Ersatz (siehe Foto) war silbern. Erfahrungswerte zur Langlebigkeit dieser Marke waren im Vorfeld nicht zu ermitteln

Die oben beschriebenen Kuststoffklippse für den Bremspedalgummi hatte ich nicht vorgefunden. Um den HBZ aus seinem angestammten Platz zu demontieren, hatte ich neben den zwei Haltemuttern noch die 4 Torx innerhalb des schwarzen Kastens demontiert (auf dem Foto grau markiert). Der Deckel des schwarzen Kastens ist nur einmal auf der hinteren Seite eingeklippst - sollte dieser beim öffnen brechen, kann man ein paar Kabelbinder zusammenheften und den Deckel am Ende wieder nach oben schnallen. Weitere zwei Torx Schrauben (ebenfalls auf dem Foto grau umradet) waren zu entfernen um die Einheit etwas absenken zu können, sonst würde man den HAZ nicht heraus nehmen können.
