Türdichtung

undichte Türdichtung

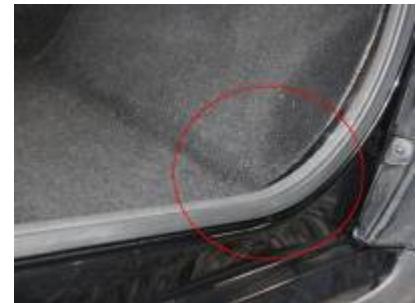
Die Türdichtung des Smarts ist so konzipiert, dass sich an der tiefsten Stelle das Wasser sammelt und von da aus langsam ins Wageninnere sickert.

Auf der Fahrerseite befinden sich bei Modellen vor der Modellpflege zum [2nd Generation](#) unter dem Sitz die Relais für die Motorsteuerung. Diese können durch das eintretende Wasser und die daraus folgende Korrosion beschädigt werden.

Der Fußraum ist feucht und es sind Laufspuren von der tiefsten Stelle der Türdichtung unter den Teppich vorhanden.

Als Gegenmaßnahme kann die Türdichtung an der tiefsten Stelle der Türdichtung mit einem oder mehreren Löchern versehen werden.

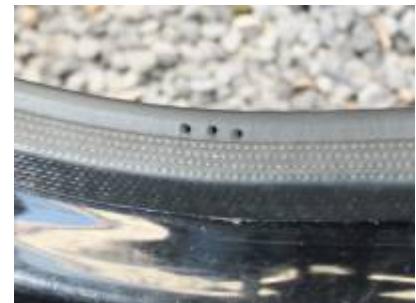
So kann das Wasser nach unten hin ablaufen und staut sich nicht auf der Dichtung.
