# Türdichtung

## undichte Türdichtung

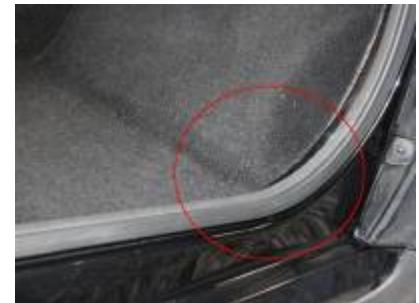
Die Türdichtung des Smarts ist so konzipiert, dass sich an der tiefsten Stelle das Wasser sammelt und von da aus langsam ins Wageninnere sickert.

Auf der Fahrerseite befinden sich bei Modellen vor der Modellpflege zum [2nd Generation](#) unter dem Sitz die Relais für die Motorsteuerung. Diese können durch das eintretende Wasser und die daraus folgende Korrosion beschädigt werden.

Der Fußraum ist feucht und es sind Laufspuren von der tiefsten Stelle der Türdichtung unter den Teppich vorhanden.
